SETAE – Serviço de Tratamento de Água e Esgoto Ltda.  
End: Rua Rio Grande do sul 520 – Centro  
CNPJ: 04.234130/0001-40  
Fone: (66) 99940-4682 E-mail: [setaeengenharia ltda@gmail.com](mailto:setaeengenharia ltda@gmail.com)

Ofício 073/ADM/SETAE/25

A empresa SETAE vem através deste, responder ao Requerimento nº 009/2025 de autoria do Vereador Franciley Gomes de Melo, informando que a rede de esgoto foi construída conforme as normas técnicas de construção, e que atendeu as condições topográficas das vias públicas.

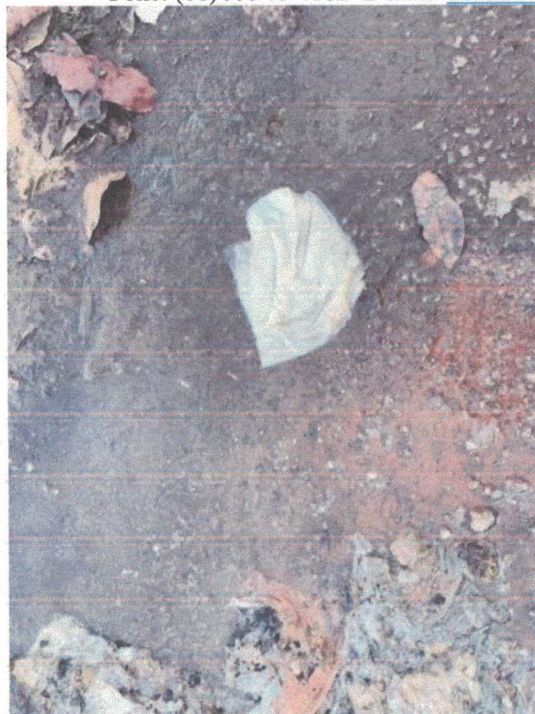
Foto 01: Limpeza caixa de esgoto, vide papel higiênico e muitos resíduos.

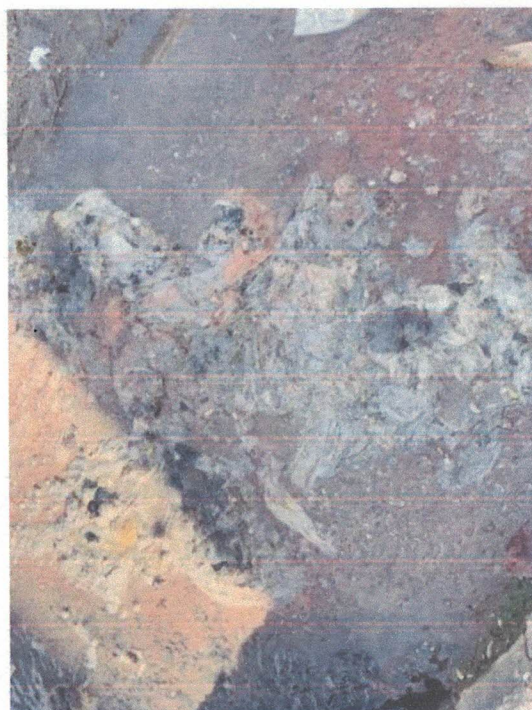
Foto 02: Limpeza caixa coletora de esgoto, ver muitos resíduos de papel, cabelos, plásticos.

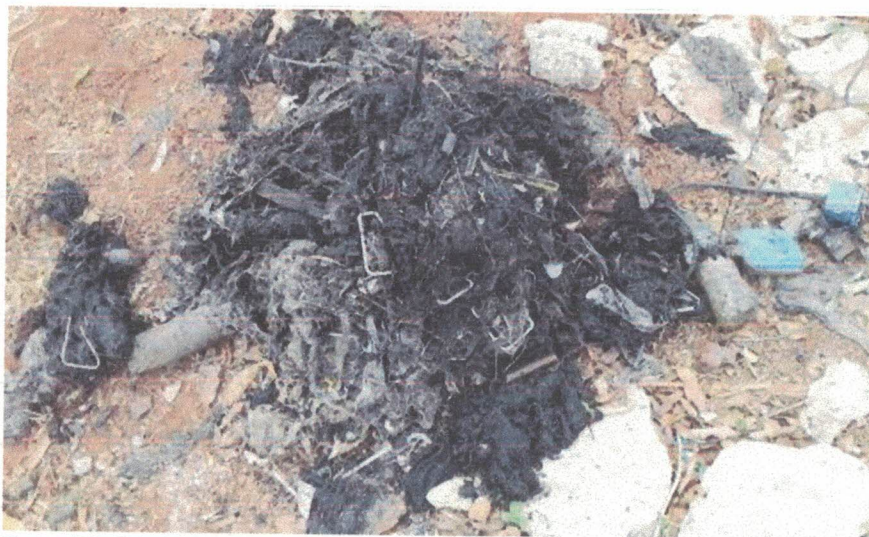
Foto 03: Limpeza PV (ponto de visita rede), ver muitos resíduos de papel, cabelos, plásticos.

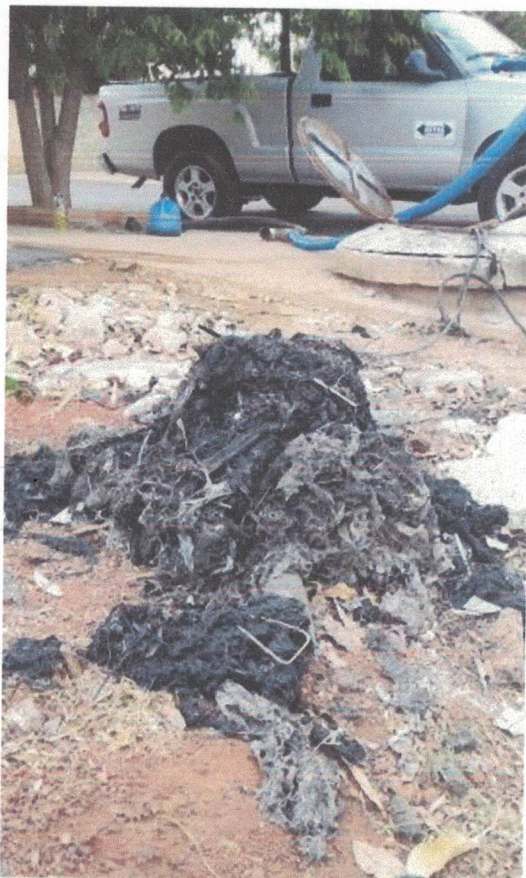
Foto 04: Limpeza PV (ponto de visita rede), ver muitos resíduos de papel, cabelos, plásticos.

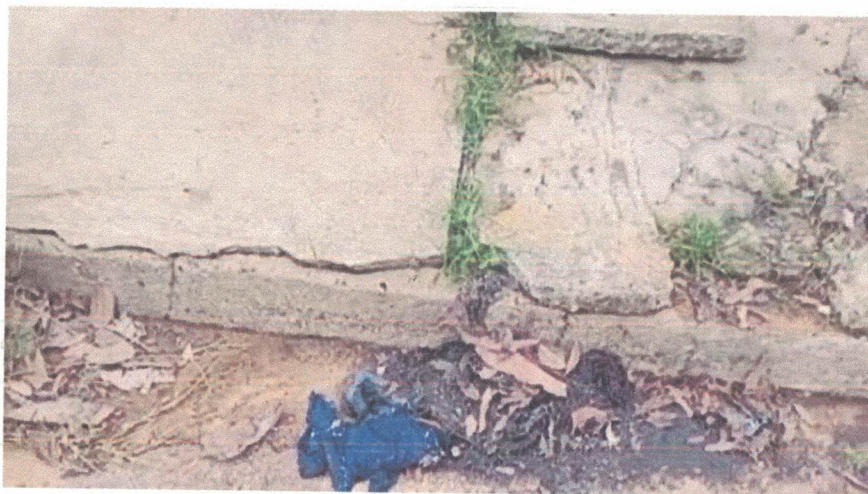
Foto 05: Limpeza caixa coletora, retirados muitos resíduos sólidos, cabelos, roupa íntima.

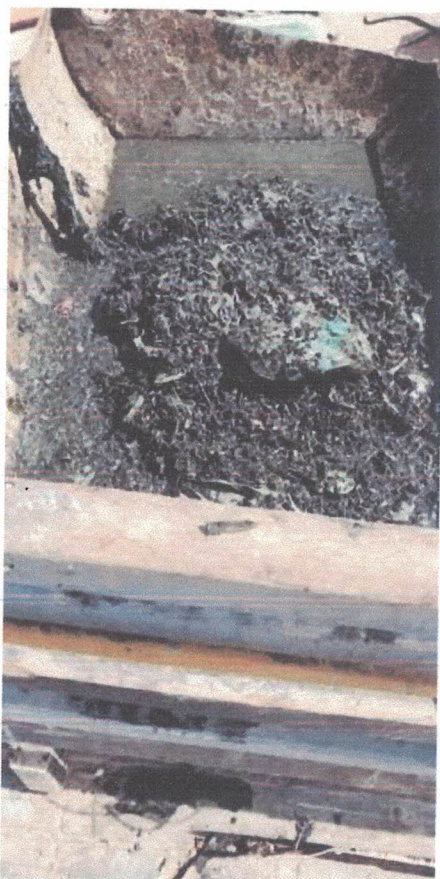
Foto 06: Limpeza PV (ponto de visita rede), ver muitos resíduos sólidos, até garrafa pete.

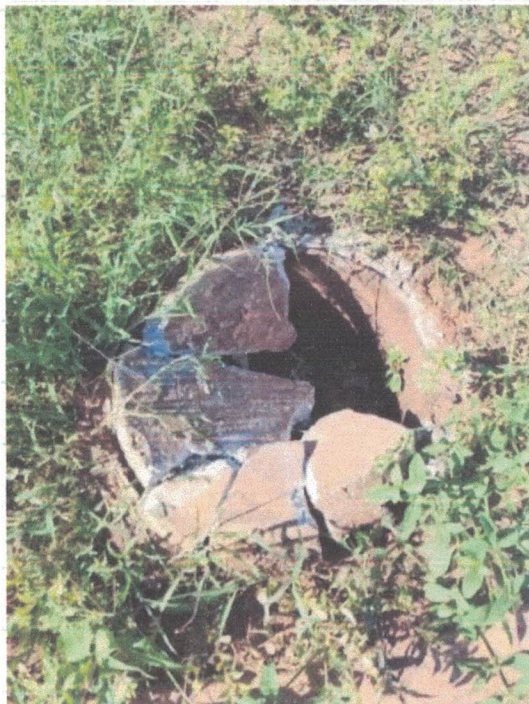
Foto 07: Caixa coletora danificada por terceiros que passa dias sem ser arrumada, até que chega a denuncia na SETAE.

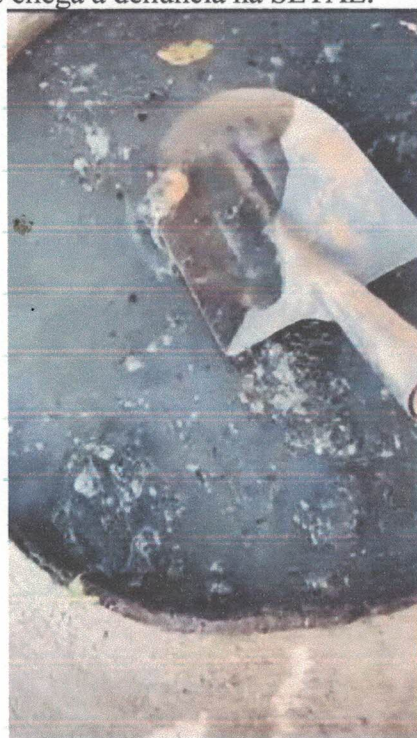
Foto 08: Limpeza PV (ponto de visita rede), ver muitos resíduos sólidos, e dentro da pá o OB dispositivo absorventes de mulheres que é jogado no vaso sanitário que ao ficar em imerso na água aumenta de tamanho e causa muito entupimento na rede de esgoto.
