SETAE – Serviço de Tratamento de Água e Esgoto Ltda.
End: Rua Rio Grande do sul 520 – Centro
CNPJ: 04.234130/0001–40
Fone: (66) 99940-4682 E-mail: setaeengenharialtda@gmail.com

Oficio 073/ADM/SETAE/25

A empresa SETAE vem através deste, responder ao Requerimento n° 009/2025 de autoria do Vereador Franciley Gomes de Melo, informando que a rede de esgoto foi construída conforme as normas técnicas de construção, e que atendeu as condições topográficas das vias publicas.

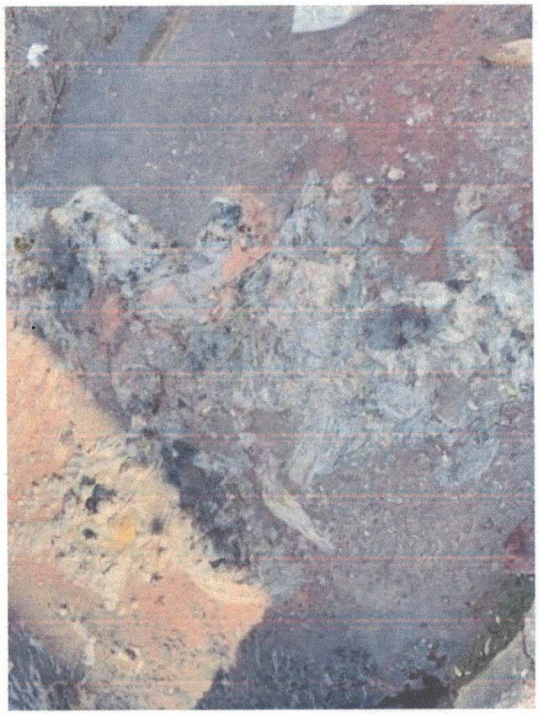
Foto 01: Limpeza caixa de esgoto, vide papel higiênico e muitos resíduos.

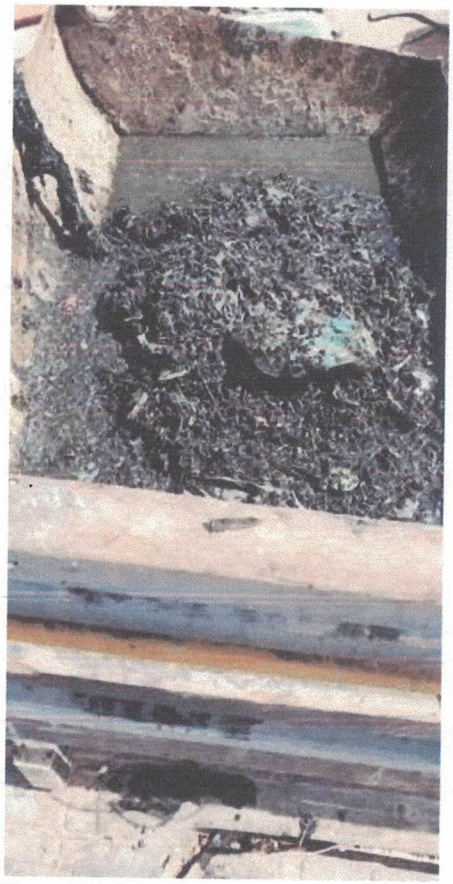
Foto 05: Limpeza caixa coletora, retirados muitos resíduos sólidos, cabelos, roupa intima.

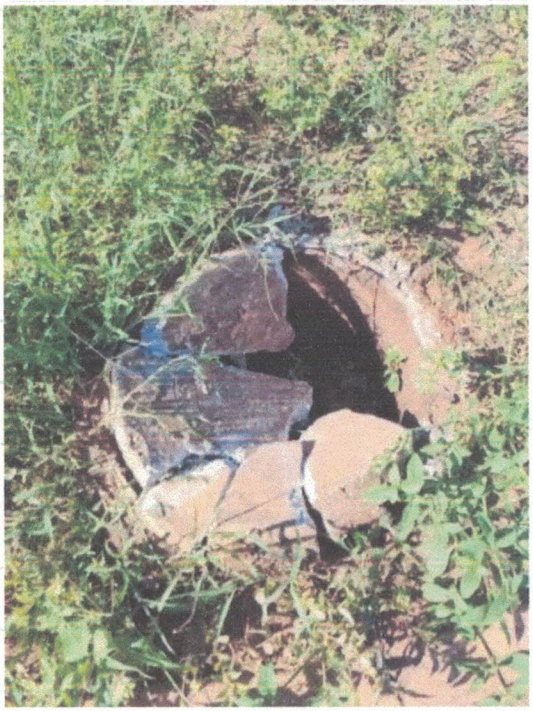
Foto 07: Caixa coletora danificada por terceiros que passa dias sem ser arrumada, até que chega a denuncia na SETAE.
